ІНЖ. ЛЕОНІД МАСЛОВ

ДЕРЕВ'ЯНІ ЦЕРКВИ

ХОЛМЩИНИ ТА ПІДЛЯШШЯ

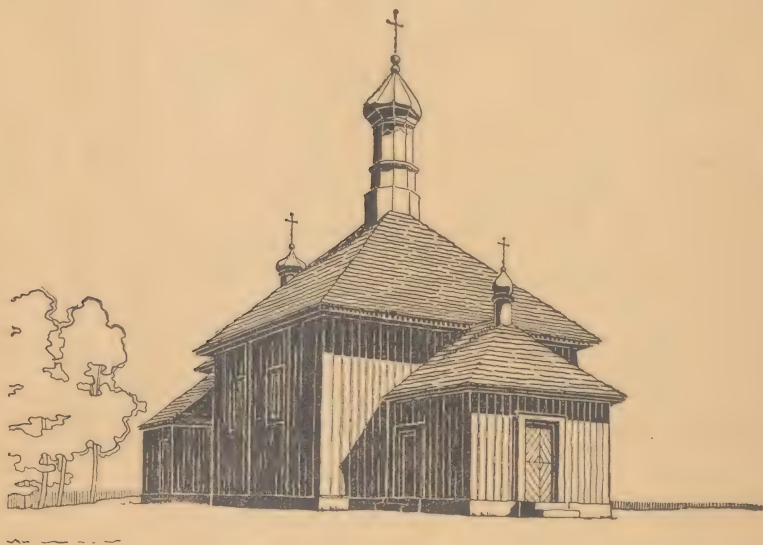
Рис. 7. Церква в Городку

є, так би мовити, перехідною формою церковного завершення від даху до бані. Цього типу церква є в селі Городку над Бугом (рис. 7.). Має вона над середнім зрубом уставлену на чотириспадному даху досить велику восьмибічну вежку, закінчену маленькою банькою. На краю східного і західного даху є уміщені подібні вежки, але значно менші. Всі вони були пізніше пере-

роблені в „російському стилі”. Ця церква має два входи, оба в західному зрубі, один із західної, другий із північної сторони.

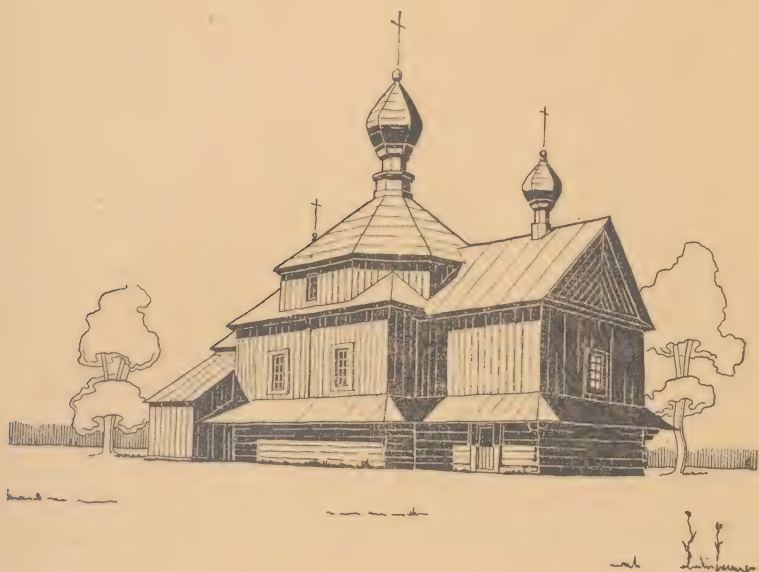
Рис. 8. Церква в Терebinі

Така однозрубна церква є в селі Верхане коло Вепрового Озера, в селі Терebinь (рис. 8.) із старим опоясанням навколо стін; до неї за російських часів надбудували маленькі „цибулясті” завершення. Донедавна були ще одnobанні церкви в селах: Голубя, Мін'яни, Богородиця в Грубешівщині, Витків в Томашівщині та інші. Ці церкви знищили поляки в 1938 році.

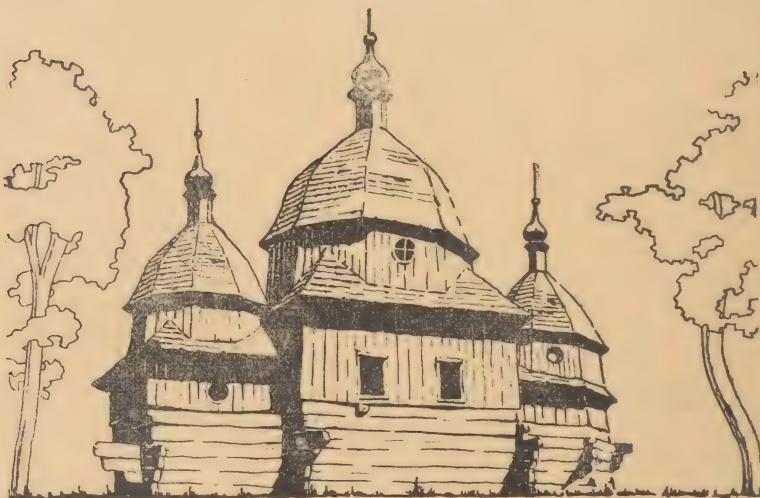
Рись 9. Церква в Тишівцях на „Замлинні”

Колись були ще на Холмщині тризрубні церкви з трьома банями, по одній над кожним зрубом, але, здається, ані одна з них не збереглася до наших днів. Така трибанна церква була в Ганську (збудована перед 1747 роком) і в Гребенному (розібрана поляками в 1938 р.); в містечку Тишівцях було аж три трибанні церкви: св. Параски в середмісті, св. Микити на передмісті „Замлинні” (рис. 9) і Пречистої Д. М. на передмісті „Дубині” (рис. 10.). Першу з них розібрали росіяни, дві інші по-

ляки в 1938 р. На щастя встиг їх ще др. Арсен Річинський сфотографувати й описати. Особливо прегарна своїми пропорціями та шляхотними зарисами бань була церква св. Микити на „Замлинні”. Була це чудова пам'ятка старовинної української дерев'яної архітектури; ще цікавіша є вона тим, що збереглася аж до своїх останніх днів без всяких перебудов, у своєму первісному вигляді. Коли вона збудована — невідомо, але

можливо що ще в кінці XVI. століття. Була це тризрубна церква, з середнім зрубом більшим і вищим від інших. Східній мав зрізані два зовнішні кути; над кожним зрубом були восьмибічні бані, вміщені на невисоких, теж восьмибічних підбанниках. Вхід був від заходу. Вікна мала вона лише з південної сторони, а з північної було лише одне кругле віконце в середньому підбаннику. Церква ця мала колись навколо всіх стін опоясання, сперте на вистаючих із стін зрубів кінцях бру-

сів; над опоясанням стіни були зашальовані доземими дошками, під опоясанням — голі, нешальовані; бані були покриті гонтою.

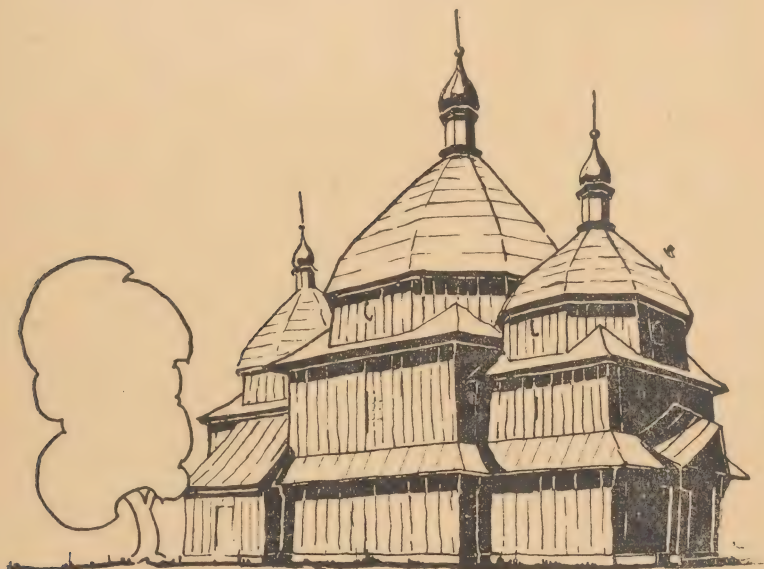
Рис. 10. Церква в Тишівцях на „Дубині”

Церква Пречистої на „Дубині” була дуже подібна до вище описаної церкви св. Микити; мала вона від заходу ґаночок у вигляді дашка, спертого на двох стовп-

чиках, а при східньому зрубі з північної сторони мала прибудовану „ризницю”. Церква була покрита бляхою, якою заступлено попереднє, мабуть гонтове, покриття. Час збудовання цієї церкви є також незнаний, відомо тільки, що існувала вона вже в 1641 році.
